〇〇 病院 非破壊検査 赤外線調査報告書

(株)ミズノライフクリエイト

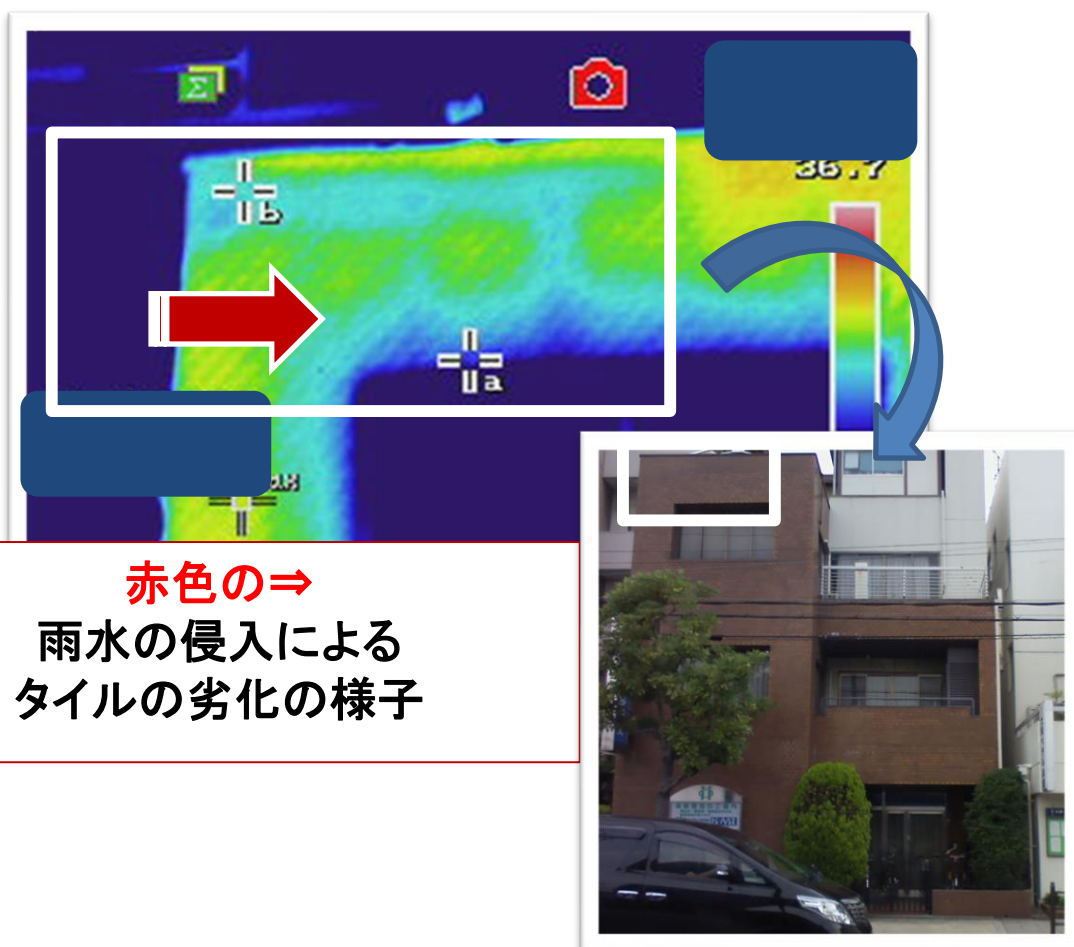
赤色の⇒
雨水の侵入による
タイルの劣化の様子

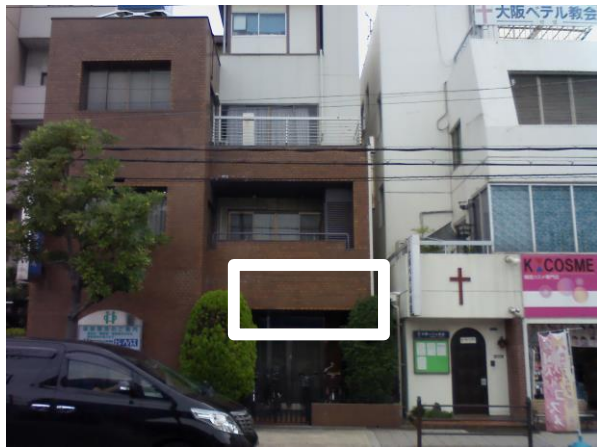
建物名称: 1号棟
 調査箇所: 全景
 調査日: 00年00月00日
 現状状況: タイル面
 コメント: タイルの劣化部: 白枠

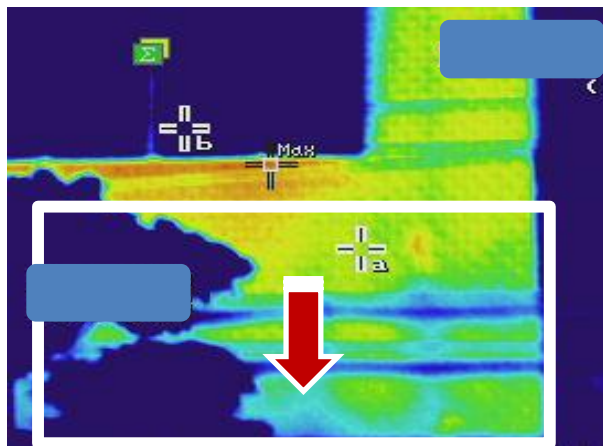
建物名称: 1号棟
 調査箇所: 正面タイル
 調査日: 00年00月00日
 現状状況: タイル面
 コメント: タイルの劣化部: 白枠
 雨水の侵入 →

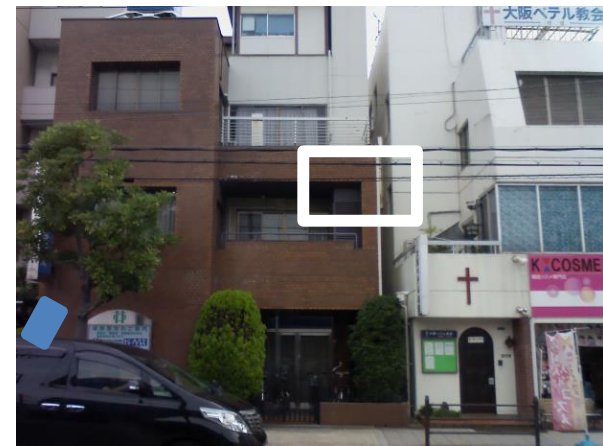
建物名称: 1号棟
 調査箇所: 正面タイル
 調査日: 00年00月00日
 現状状況: タイル面
 コメント: タイルの劣化部: 白枠

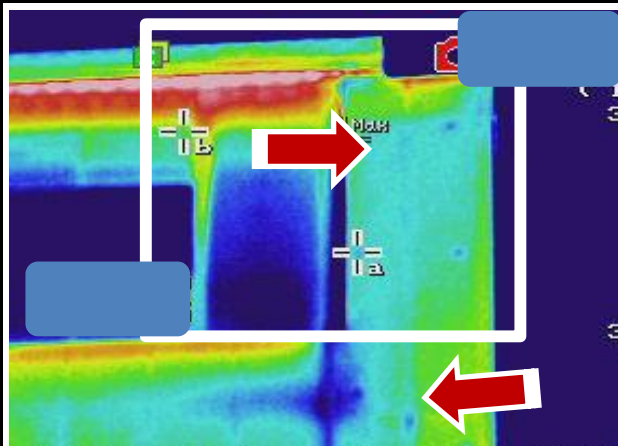
建物名称: 1号棟
 調査箇所: 正面タイル
 調査日: 00年00月00日
 現状状況: タイル面
 コメント: タイルの劣化部: 白枠
 雨水の侵入 →

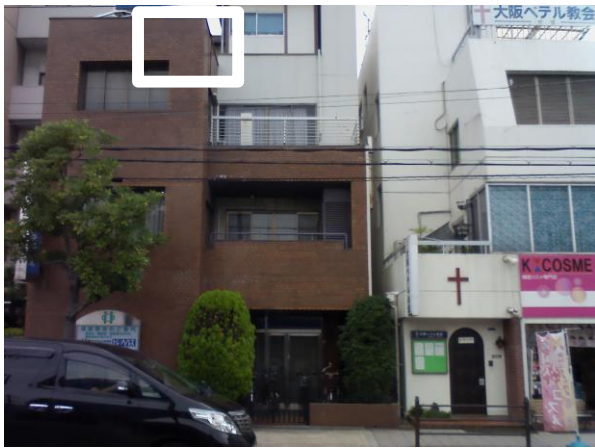
建物名称: 1号棟
 調査箇所: 全景
 調査日: 00年00月00日
 現状状況: タイル面
 コメント: タイルの劣化部: 白枠

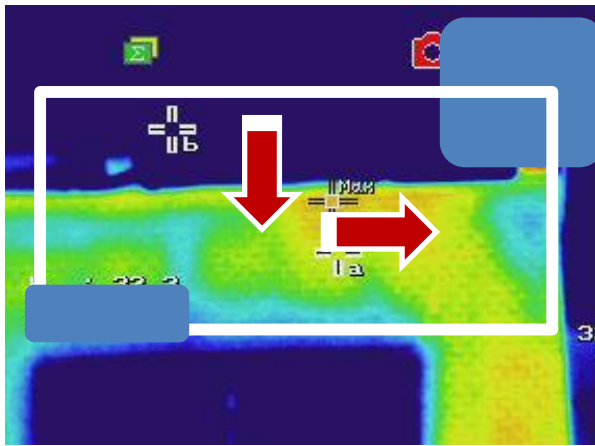
建物名称: 1号棟
 調査箇所: 正面タイル
 調査日: 00年00月00日
 現状状況: タイル面
 コメント: タイルの劣化部: 白枠
 雨水の侵入 →

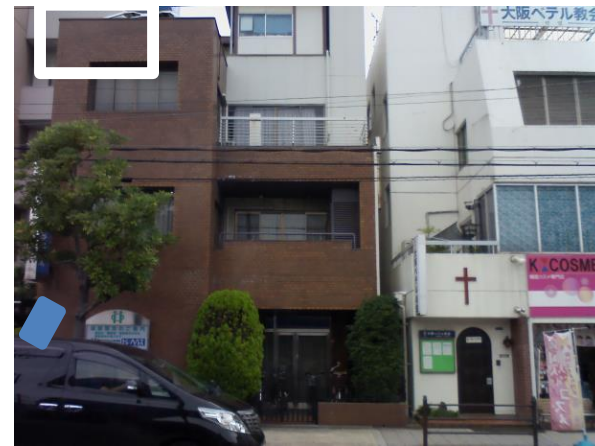
建物名称: 1号棟
 調査箇所: 正面タイル
 調査日: 00年00月00日
 現状状況: タイル面
 コメント: タイルの劣化部: 白枠

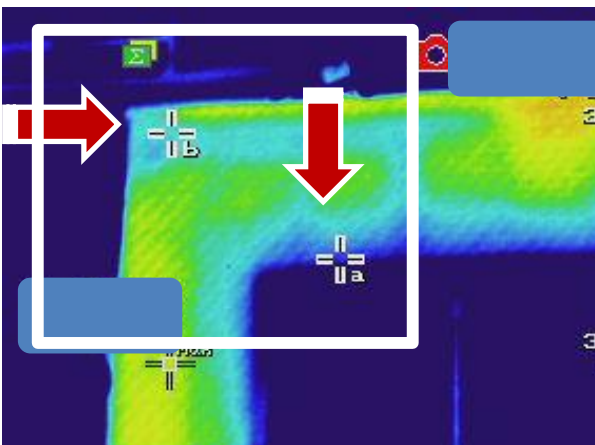
建物名称: 1号棟
 調査箇所: 正面タイル
 調査日: 00年00月00日
 現状状況: タイル面
 コメント: タイルの劣化部: 白枠
 雨水の侵入 →

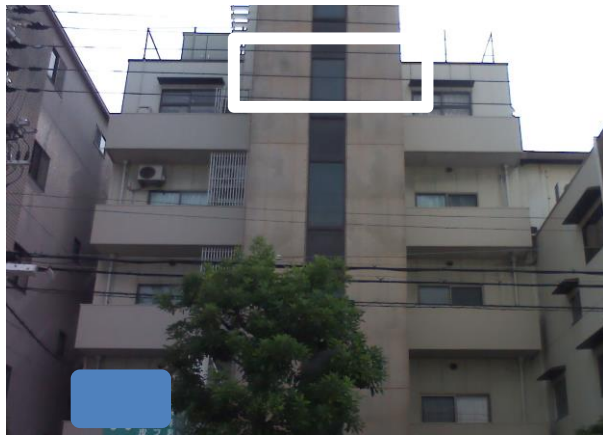
建物名称: 2号棟
 調査箇所: 正面ALC
 調査日: 00年00月00日
 現状状況: 正面ALC
 コメント: ALCの劣化部: 白枠

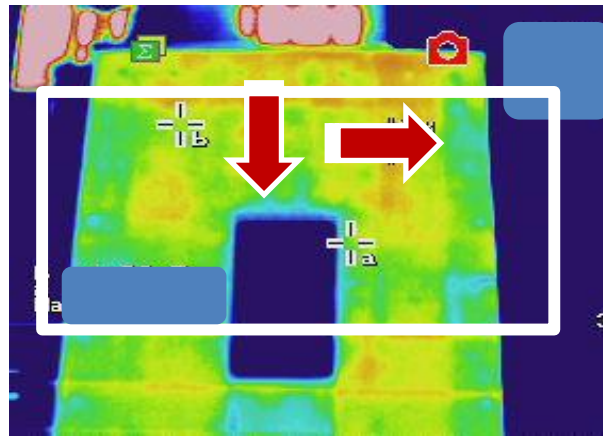
建物名称: 2号棟
 調査箇所: 正面ALC
 調査日: 00年00月00日
 現状状況: 正面ALC
 コメント: ALCの劣化部: 白枠
 雨水の侵入 →

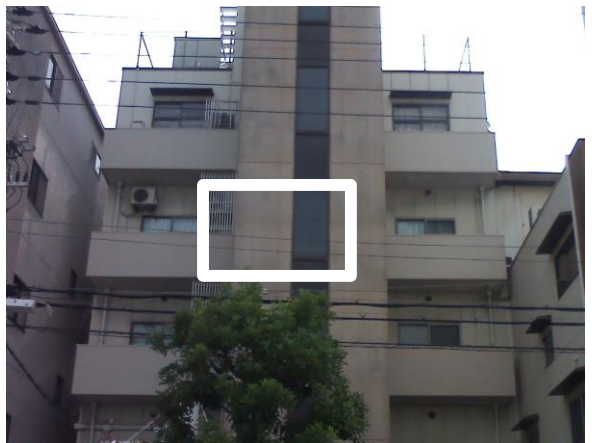
建物名称: 2号棟
 調査箇所: 正面ALC
 調査日: 00年00月00日
 現状状況: 正面ALC
 コメント: ALCの劣化部: 白枠

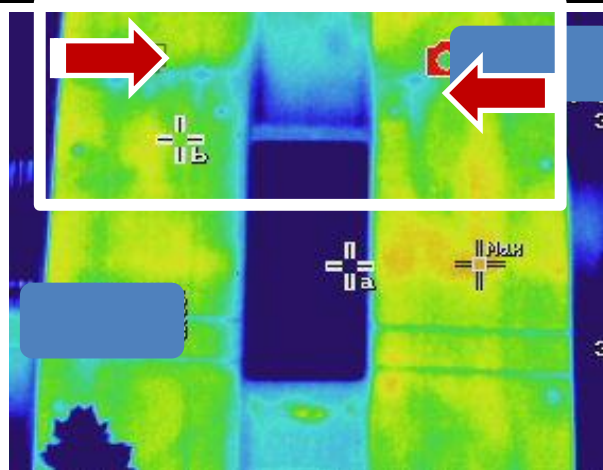
建物名称: 2号棟
 調査箇所: 正面ALC
 調査日: 00年00月00日
 現状状況: タイル面
 コメント: ALCの劣化部: 白枠
 雨水の侵入 →

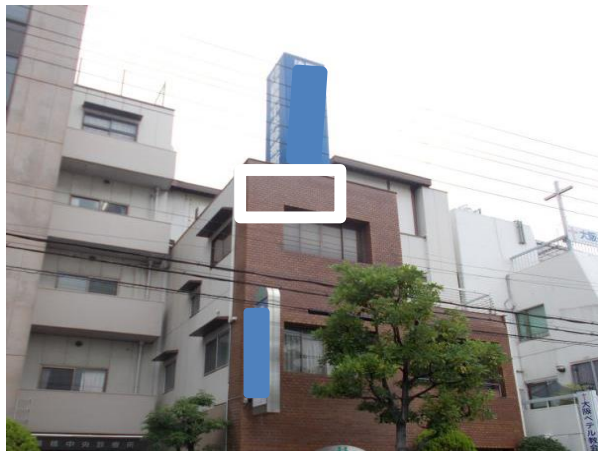
建物名称: 1号棟
調査箇所: 全景
調査日: 00年00月00日
現状状況: タイル面
コメント: タイルの劣化部: 白枠

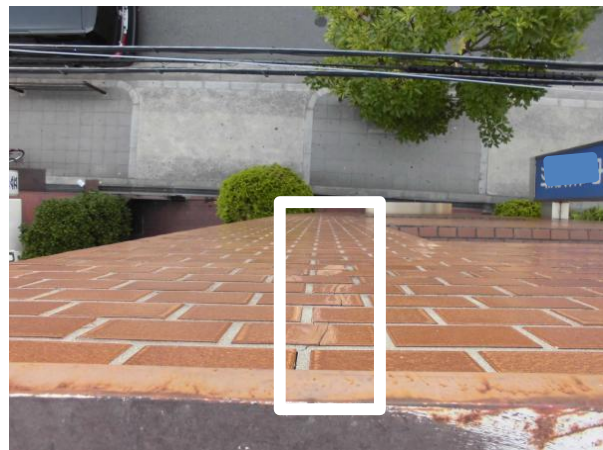
建物名称: 1号棟
調査箇所: 正面タイル
調査日: 00年00月00日
現状状況: タイル面
コメント: タイルの劣化部: 白枠

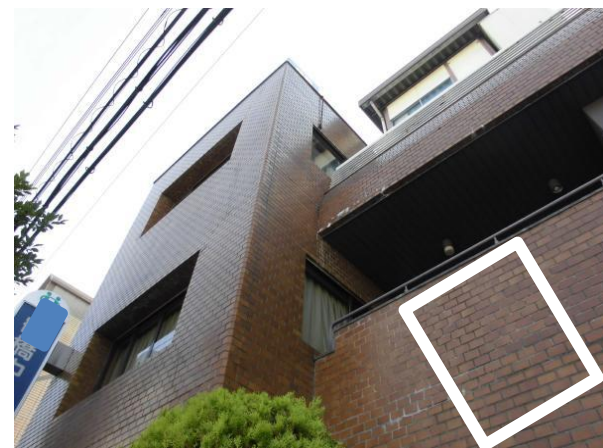
建物名称: 1号棟
調査箇所: 正面タイル
調査日: 00年00月00日
現状状況: タイル面
コメント: タイルの劣化部: 白枠

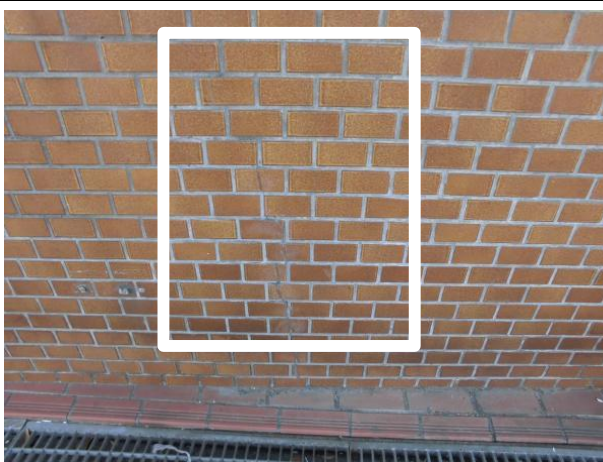
建物名称: 1号棟
調査箇所: 正面タイル
調査日: 00年00月00日
現状状況: タイル面
コメント: タイルの劣化部: 白枠

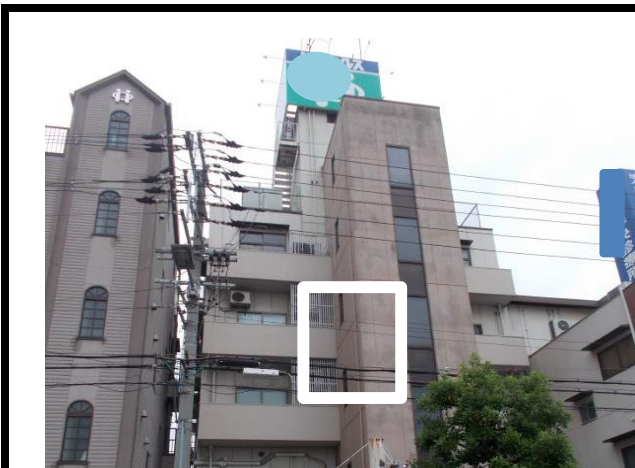
建物名称: 2号棟
調査箇所: 全景
調査日: 00年00月00日
現状状況: ALC面の状況
コメント: ALCの劣化部: 白枠

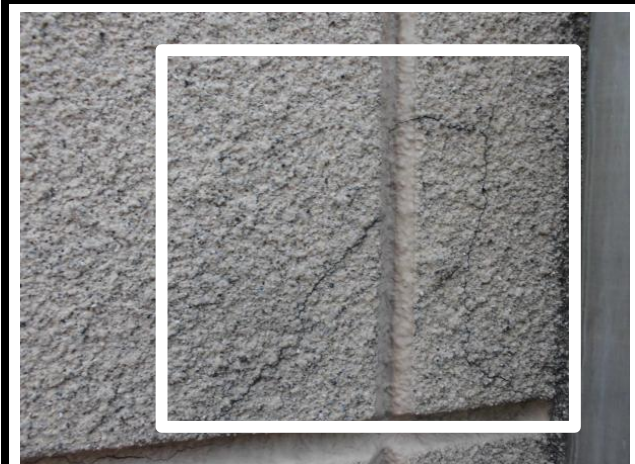
建物名称: 2号棟
調査箇所: 外壁
調査日: 00年00月00日
現状状況: ALC面の状況
コメント: ALCの劣化部: 白枠

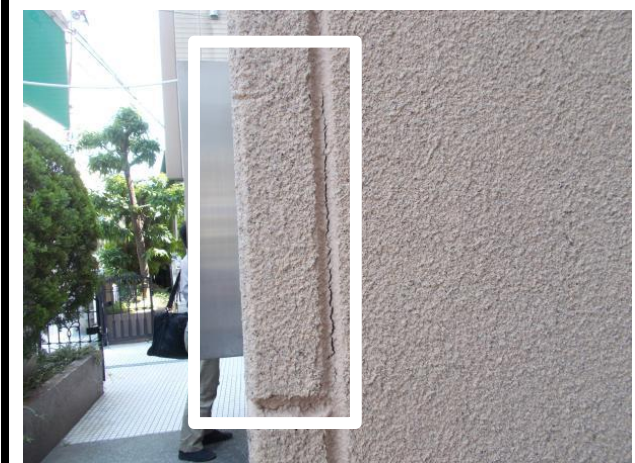
建物名称: 2号棟
調査箇所: 外壁
調査日: 00年00月00日
現状状況: ALC面の状況
コメント: ALCの劣化部: 白枠

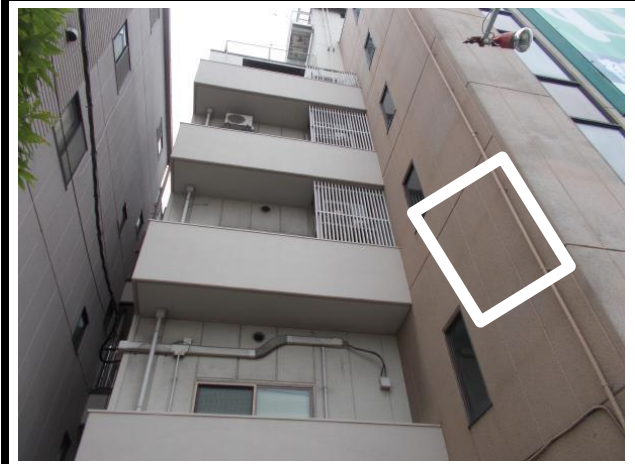
建物名称: 2号棟
調査箇所: 外壁
調査日: 00年00月00日
現状状況: ALC面の状況
コメント: ALCの劣化部: 白枠

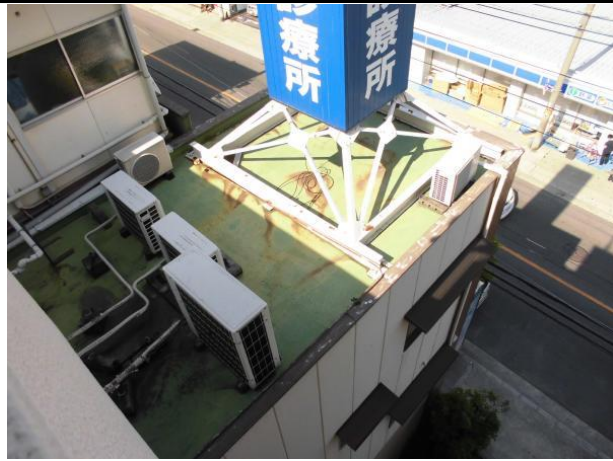
建物名称: 1号棟
調査箇所: ベランダバルコニー
調査日: 00年00月00日
現状状況: ベランダバルコニー
コメント: 全体に劣化が目立ちます

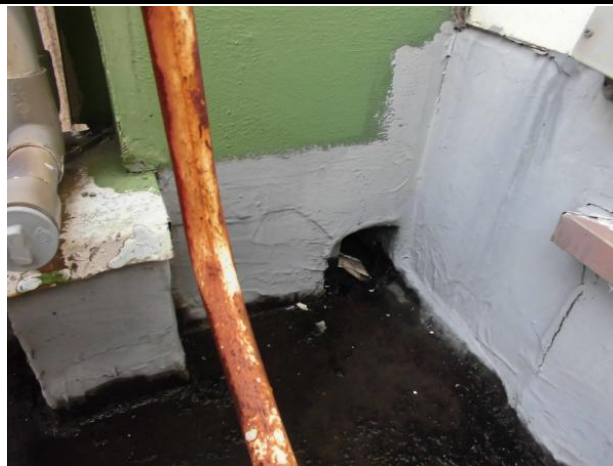
建物名称: 1号棟
調査箇所: ベランダバルコニー
調査日: 00年00月00日
現状状況: 樋つまり
コメント: ドレーン排水のつまり

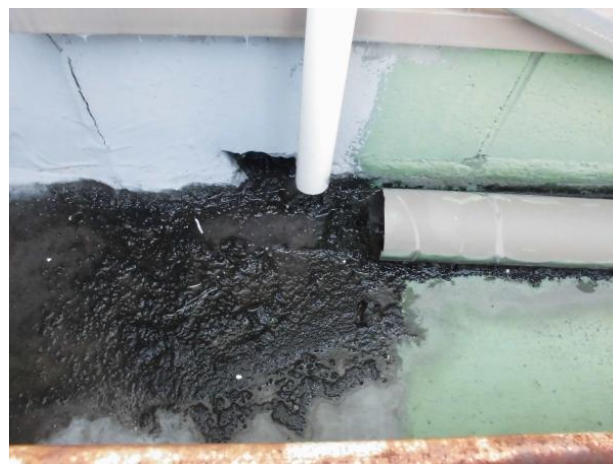
建物名称: 1号棟
調査箇所: ベランダバルコニー
調査日: 00年00月00日
現状状況: 樋つまり
コメント: ドレーン排水のつまり

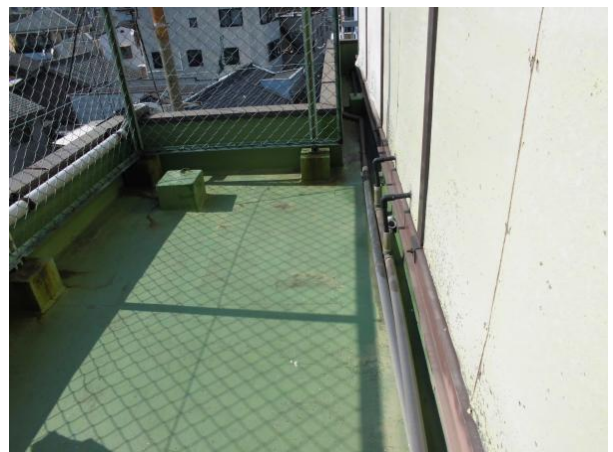
建物名称: 1号棟
調査箇所: ベランダバルコニー
調査日: 00年00月00日
現状状況: ベランダバルコニー
コメント: 全体に劣化が目立ちます
